INTERVENTI DI MESSA IN SICUREZZA DEL TERRITORIO A SEGUITO DEGLI ECCEZIONALI EVENTI ATMOSFERICI VERIFICATISI NEI GIORNI DAL 1° AL 6 SETTEMBRE 2014 - TORRENTE ULSE IN AGRO DEL COMUNE DI PESCHICI.

PROGETTO ESECUTIVO

RELAZIONE PAESAGGISTICA

**Tavola
04**

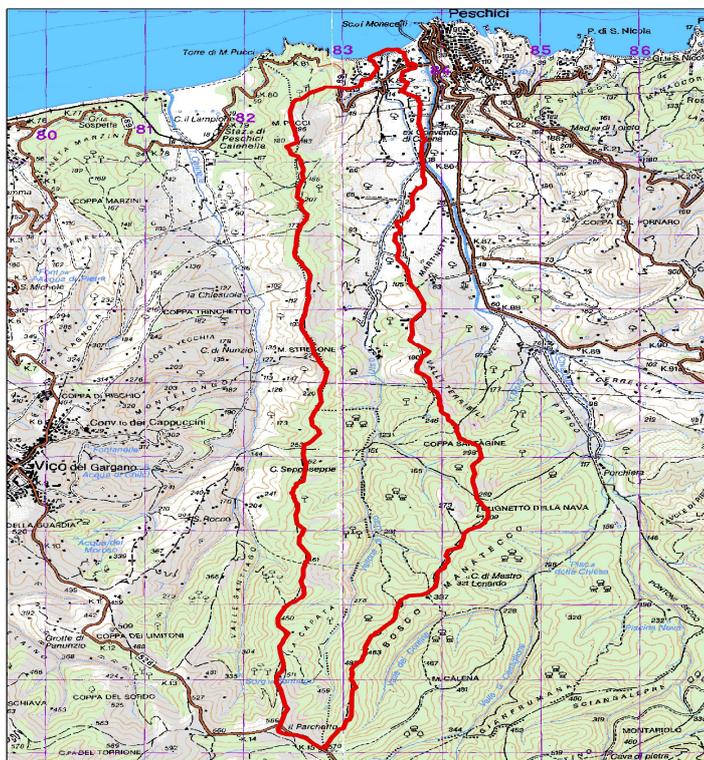
Individuazione Bacino canale Ulse

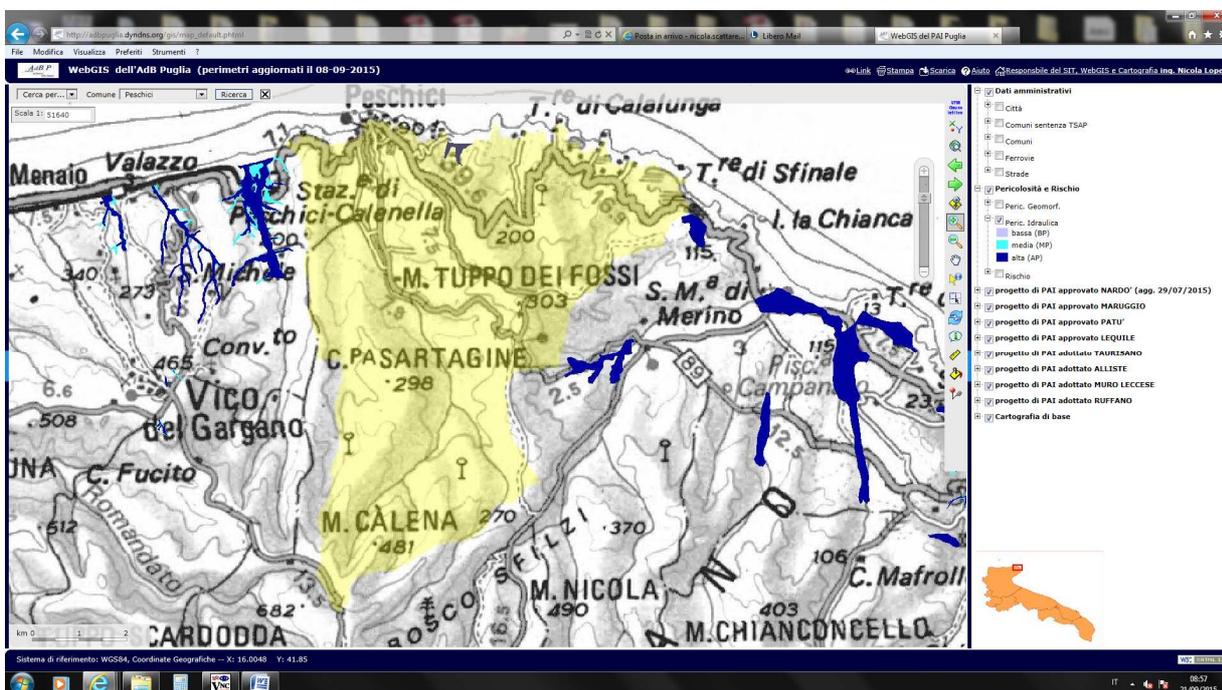
La zona nella quale si sono osservate le problematiche di maggiore gravità non è perimetrata nel PAI come area a pericolosità idraulica (bassa, media od alta) ma tuttavia è interessata da notevoli fenomeni di accumulo di materiale solido.

Stralcio PAI Puglia con indicazione posizione Villaggio Moresco

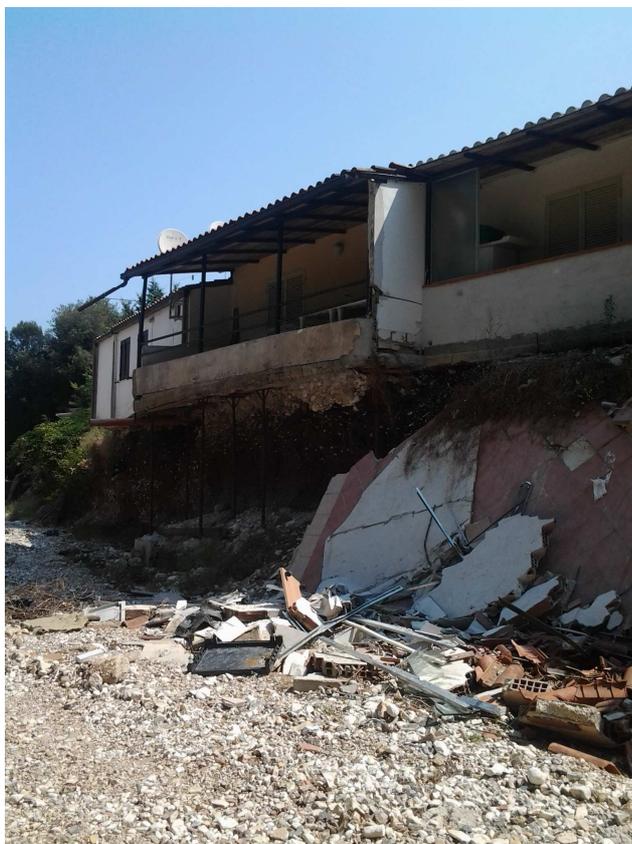
In tale tratta, infatti, a causa della presenza in alveo di materiale alluvionale accumulatosi che nel corso del tempo ha ristretto la sezione libera di deflusso, ed inoltre a causa della perdita di alveo generata dalla strada che serve il complesso abitativo “Moresco” sostituitasi all’alveo naturale ed a causa dell’elevata velocità dell’acqua nel canale, si sono determinati gli anzidetti fenomeni di erosione con conseguente crollo delle sponde e di parte dei fabbricati del Villaggio che si attestavano direttamente su di esse.

Particolare alveo in corrispondenza Villaggio Moresco

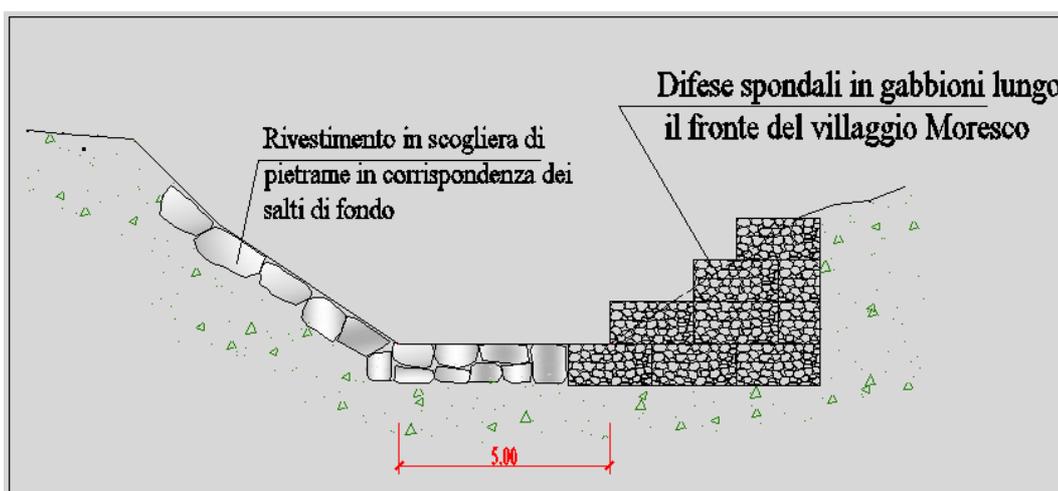
- Realizzazione di n. 5 salti di fondo necessari a conferire al profilo del canale una pendenza costante dell'1,5%;
- Rivestimento dell'alveo al piede dei salti di fondo con scogliera di pietrame per una lunghezza di mt 6,00;

- Rivestimento in sinistra idraulica alla base dei salti di fondo, in scogliera di pietrame per una lunghezza di mt 12,00
- Rivestimento in destra idraulica delle sezioni più critiche con scogliera di pietrame;

Sezione tipo difese spondali in gabbionate e scogliere di pietrame in corrispondenza dei salti di fondo

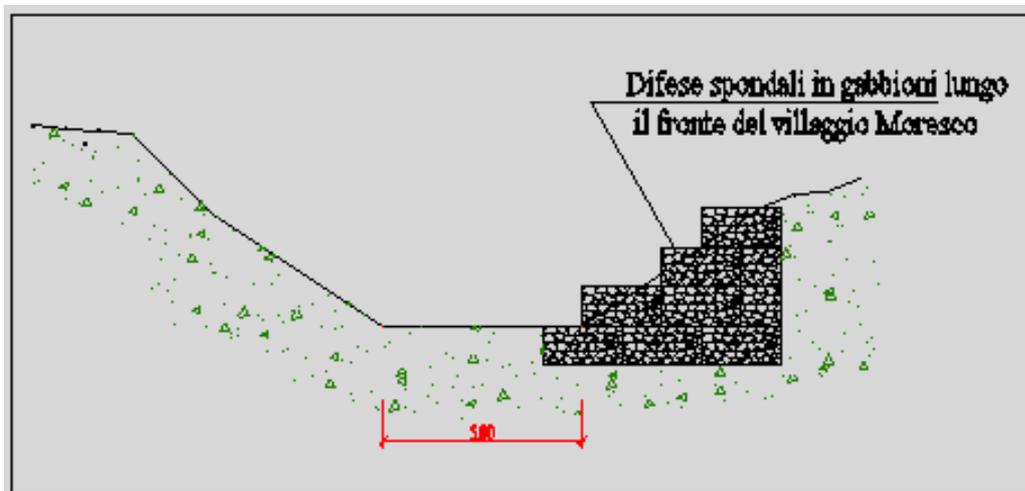
- Realizzazione di gabbioni sulla sponda destra dell'Ulse, su tutto il fronte del Villaggio Moresco;
- Ripristino dell'ufficiosità idraulica del canale nelle tratte sistemate esistenti a valle del villaggio e fino allo sbocco, questo lasciato così come definito dall'evento naturale.

Sezione tipo difese spondali in gabbionate in dx idraulica in corrispondenza del Villaggio Moresco

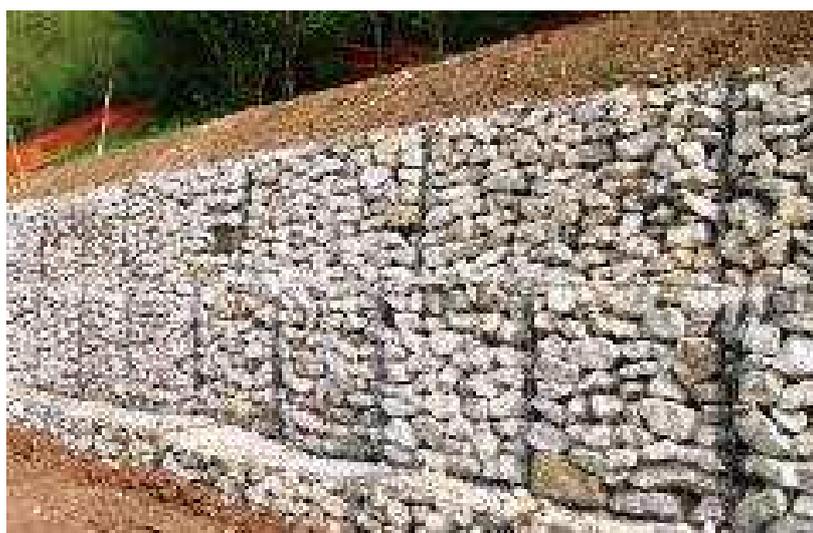
Tipo di difese spondali in gabbioni: da bibliografia

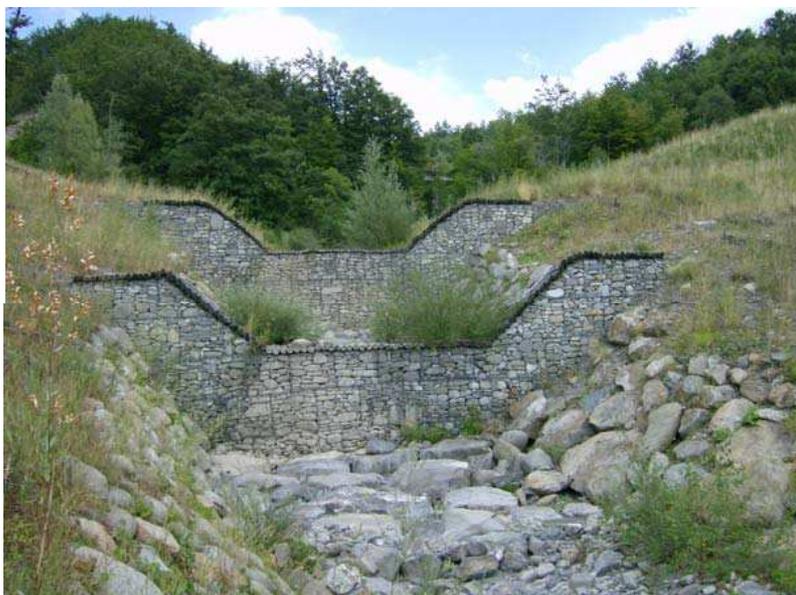
Tipologia salti di fondo in gabbionate e protezione spondali in scogliere di pietrame: da bibliografia
